# 无锡布勒机械制造有限公司

## “9·16”一般物体打击事故调查报告

## 无锡布勒机械制造有限公司

### 容器爆裂事故技术分析意见

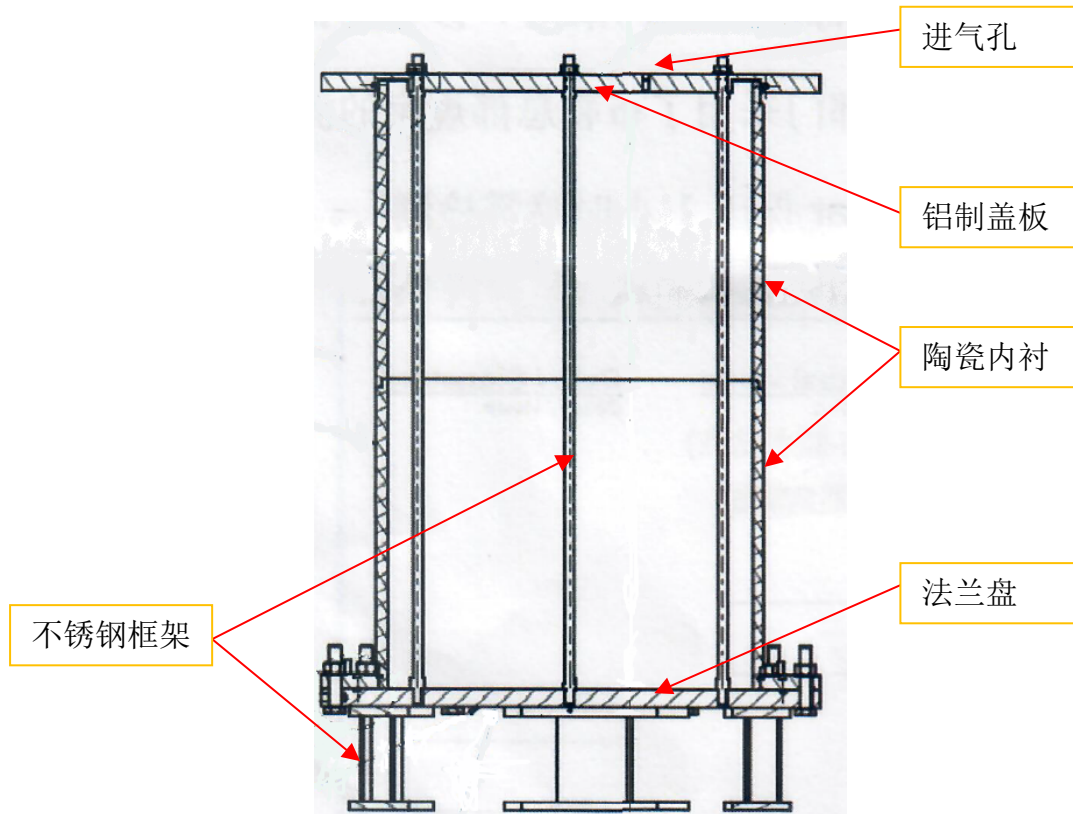
图 1 FAMA 型珠磨机陶瓷内衬密封性测试工装示意图

2022 年 9 月 16 日上午，范某用螺纹杆把铝制盖板固定到陶瓷内衬上方，使铝制盖板、陶瓷内衬和下部的法兰盘组成一个密闭的腔体，工装示意图如图 1 所示。

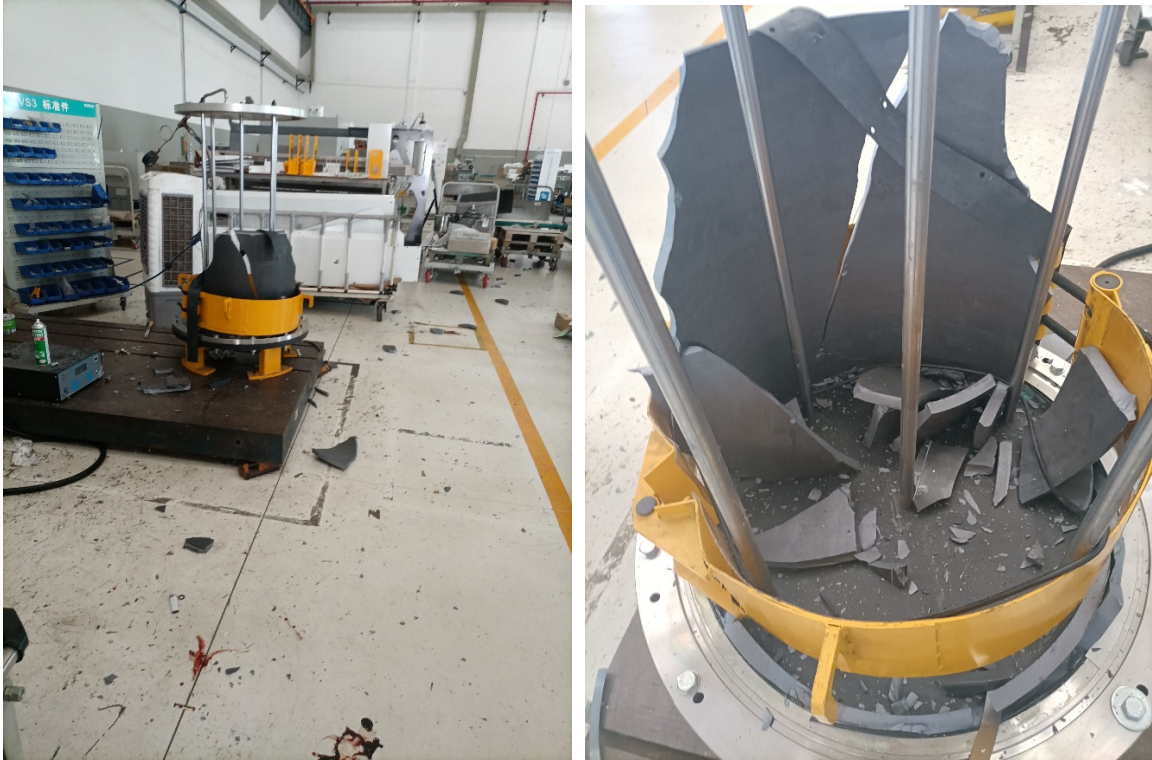
图 2 事发现场和爆裂的陶瓷内衬

事发地点位于布勒机械公司 VS3 装配车间，车间中部位置有一不锈钢框架，框架内有破碎的黑色陶瓷碎片，四周地面也散落着黑色陶瓷碎片，不锈钢框架旁边地面有血迹，如图 2 所示。

范某在进行珠磨机陶瓷内衬密封性测试时操作不当，用自锁式扎带把控制压缩空气的把手阀捆绑固定，致使调压把手阀一直处于开启状态（气压约为 0.65Mpa），当腔体内压力超过陶瓷内

衬的承受能力时陶瓷内衬爆裂，这是本起事故发生的直接原因。

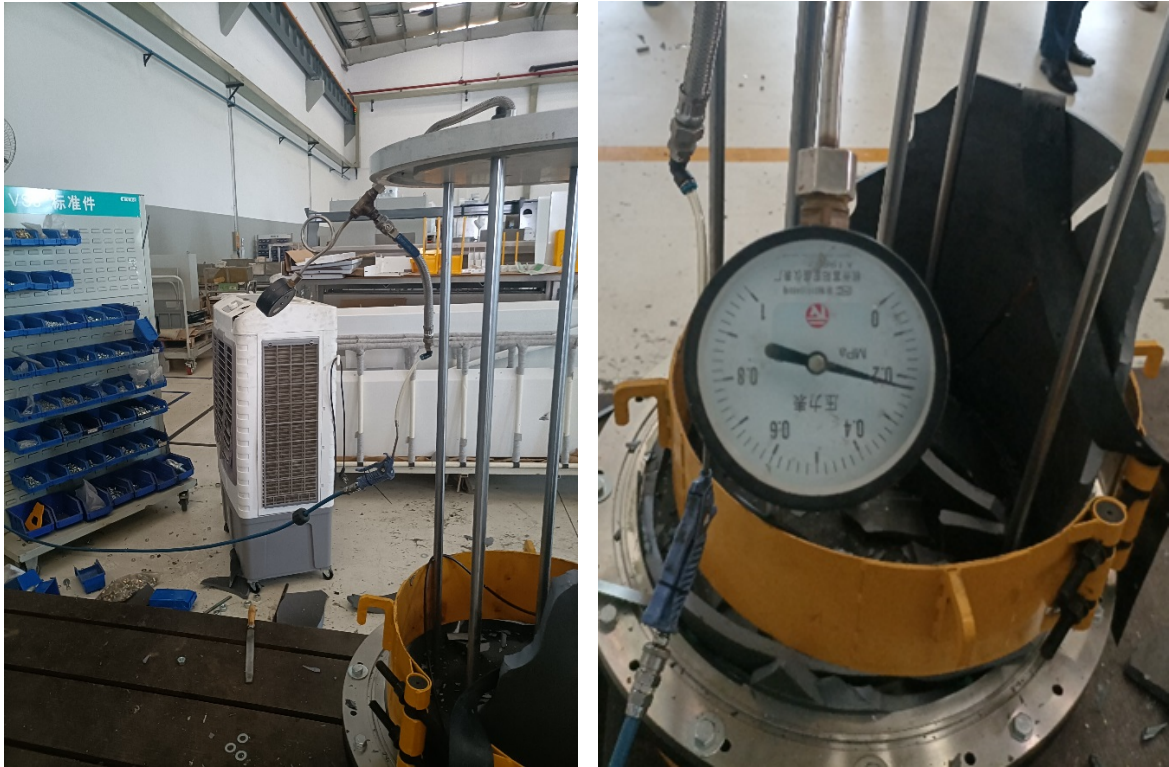
图 3 事发现场的进气管道和压力表

不锈钢框架上部的盖板上装有金属软管，软管上接有压力表、球阀和把手阀，球阀处于开启状态，把手阀被自锁式尼龙扎带捆绑固定，处于开启状态，如图 3 所示。

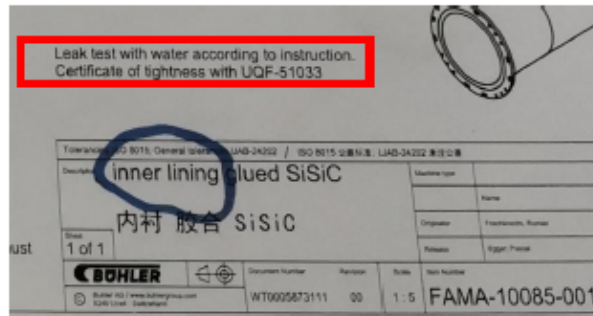
图 2 产品设计文件

3、产品设计文件中泄漏试验要求介质为水（图 2），而涉事公司 UQF-51033（Pressure test of MMP/MMX/MM-rotors/stators with pins）通用工艺中规定泄漏试验为气密试验，介质为空气（图 3），与设计文件不符。其次，设计文件中对于泄漏试验要求泄漏试验压力 0.45Mpa（图 2），而现场装配作业指导书中，泄漏试验压力 0.4Mpa（图 1）。设计文件、通用工艺、装配作业指导书中相关规定的具体差异见表 1。在发现试验要求存在矛盾时，设计单位及涉事公司未能进行及时有效的沟通；

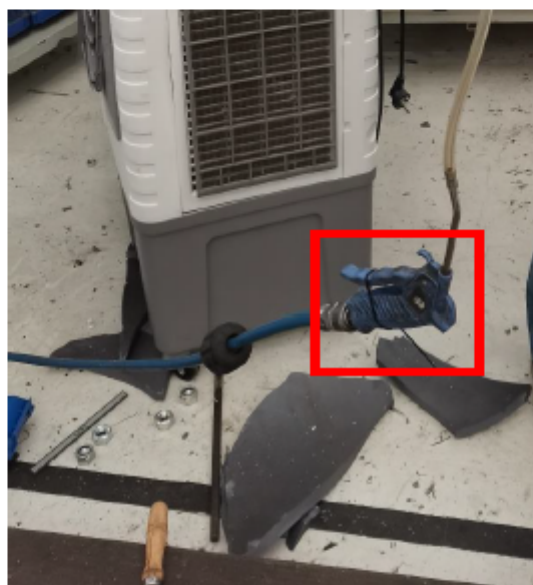
图4 自锁式尼龙扎带捆绑进气开关

- 1、气密试验场地未按照规定设置专门场所，现场未设置安全防护；
- 2、试验现场未见任何安全操作规程；
- 3、操作人员进行气密试验作业过程中，未戴安全帽、未正确使用进气开关（图4），现场进气开关使用自锁式尼龙扎带捆绑固定（图4），一直处于进气状态；

泄漏试验开始时，作业人员打开球阀，捏紧进气开关，开始进气；当压力达到规定值时（公司现场装配作业指导书中规定的泄漏试验压力为0.4Mpa），进气开关无法松开（被自锁式尼龙扎带捆绑固定），球阀仍然处于开启状态，压力仍在上升，而现场气源压力0.65Mpa，超出规定试验压力值。因此，超压是造成本次事故的直接技术原因。

为深刻汲取事故教训，切实践行生命至上、安全发展理念，有效防范和坚决遏制类似事故，无锡布勒机械制造有限公司应完善自身安全管理制度及相关工艺文件；重点加强对本单位作业人员的安全教育和技能培训，切实提高作业人员安
